# NIDAROS DOMKIRKES RESTAURERINGSARBEIDER

## Rapport fra forskningsprosjekt på steinhuggermerkene i søndre og nordre tverrskip, 2023-2024.

### Steinhuggermerkene i tverrskipet i Nidarosdomen som kilde til kunnskap om steinhuggerne og bygghytta.

Kjersti Kristoffersen, NDR.

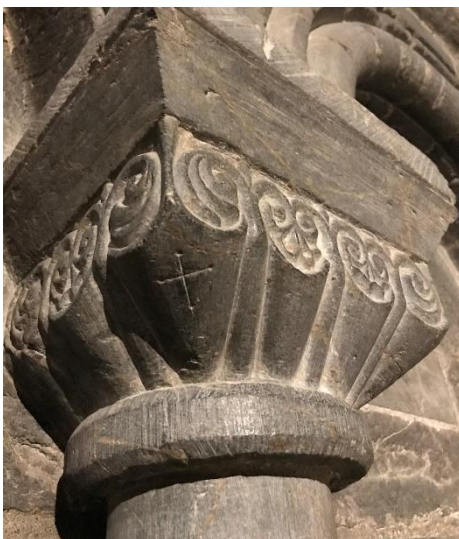
*Figur 1 Steinhuggermerke på kapitel innvendig i nordre tverrskip. Foto: K. Kristoffersen.*

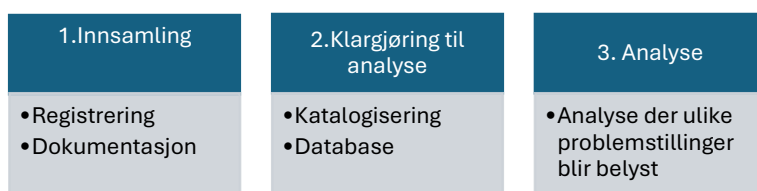
Figur 3 Fasene i arbeidet med steinhuggermerkene.

Arbeidet med steinhuggermerkene i tverrskipet kan deles inn i tre faser som krever ulik metodisk tilnærming. Innsamling vil si registrering og dokumentasjon, mens klargjøring til analyse vil si å først lage en katalog over steinhuggermerkene og deretter legge det innsamlede materialet inn i en database. Til slutt kan materialet analyseres.

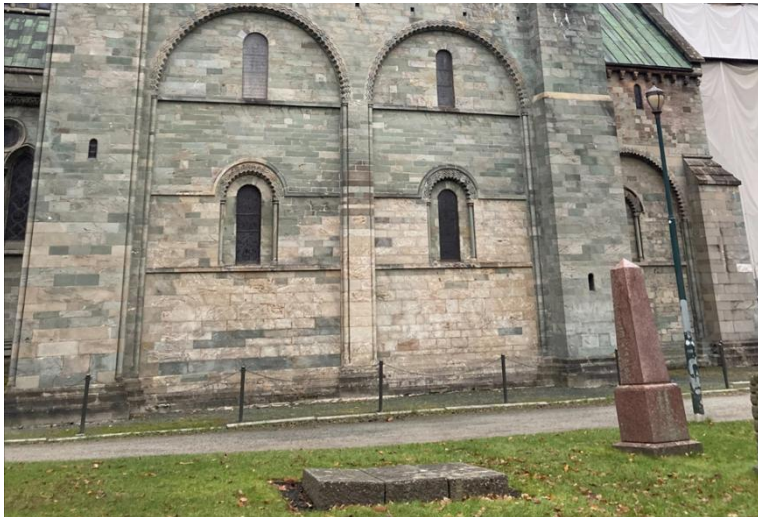
*Figur 5 Sørveggen på søndre tverrskip. Ny stein er brunbeige, mens gammel stein er grønn eller grå. Foto: K. Kristoffersen.*

Utvendig er søndre tverrskip er hardt restaurert. Mesteparten av kvadersteinen under vinduene på arkadenivå er ny. Det er lett å skille mellom ny og gammel stein, for den nye steinen har en brunlig farge, mens den gamle er grå eller grønn. Se figur 5. En god del av murverket utvendig fått hard medfart under restaureringen, for hele eller deler av den

opprinnelige overflaten har blitt fjernet. Ellers er noe av murverket prega av forvitring.

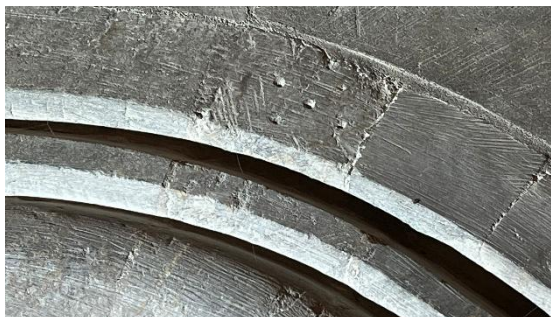
*Figur 6 Hardt restaurert murverk i Johanneskapellet. Bare borehull igjen av steinhuggermerket. Foto: K. Kristoffersen.*

steinen i blindbuene svært ofte enten veldig forvitret eller ny. Steinen i vindeltrappa er også veldig forvitret. Bevaringsforholdene er bedre i Johanneskapellet, men dette kapellet er også noe restaurert. Johanneskapellet ble restaurert under Schirmers ledelse i 1870-1871 (Fischer 1965:64), men det er litt uklart hva som faktisk ble gjort. Enkelte steder i Johanneskapellet kan man se borehull som må ha tilhørt steinhuggermerker,

men ikke spor etter selve streken. Derfor kan det se ut som at overflaten har blitt pusset ned i deler av Johanneskapellet, men det er også noe ny stein. Se figur 6.

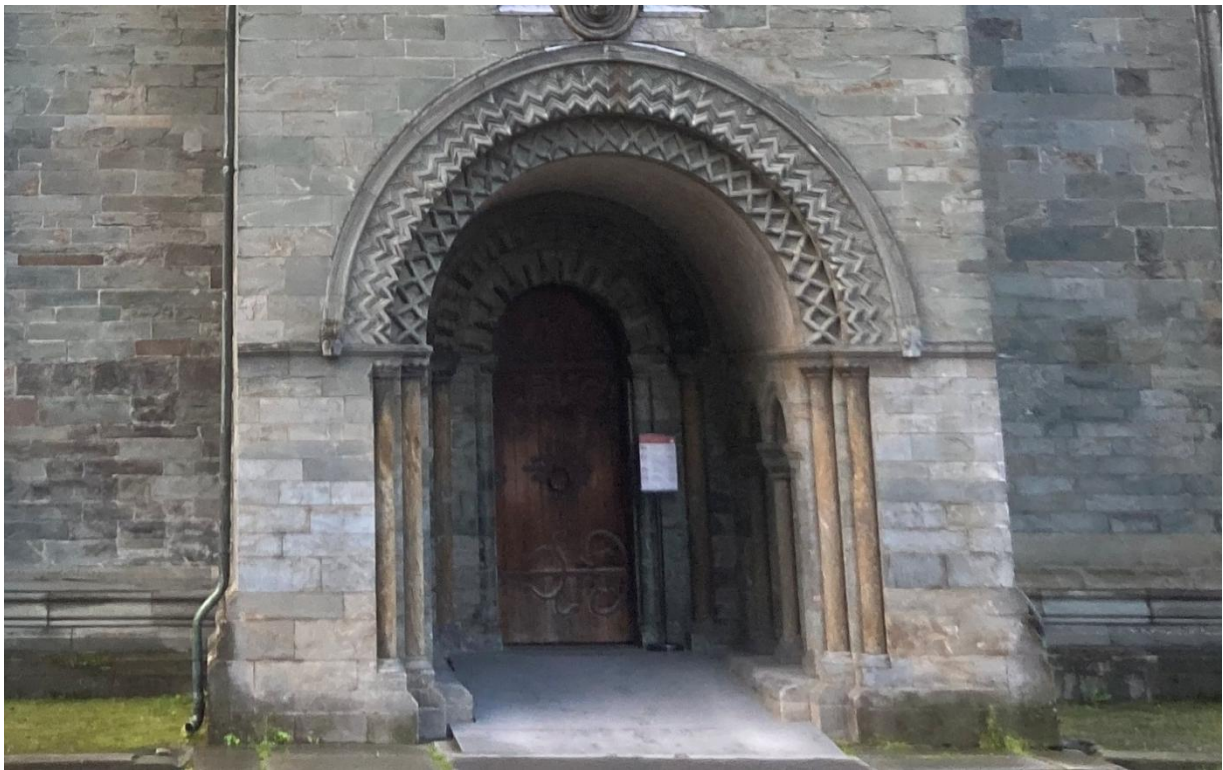
*Figur 8 Forhallen utvendig på nordre tverrskip. Murverket er hardt restaurert. Foto: K. Kristoffersen.*

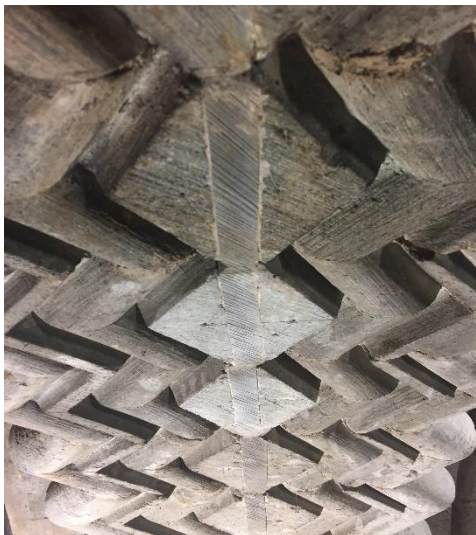
*Figur 9 Innfelling av stein på første bueledd. Foto: K. Kristoffersen.*

I Lektoriet er det en og annen ny stein på veggene og i buen. Første bueledd på buen over inngangen til lektoriet bærer preg av å være litt restaurert, fordi det er felt inn noe ny stein som har medført at deler av steinhuggermerker har forsvunnet. Innfellingen må sees i sammenheng med at inngangen på et tidspunkt ble gjenmurt, og at gjenmuringen på et senere tidspunkt ble fjernet.

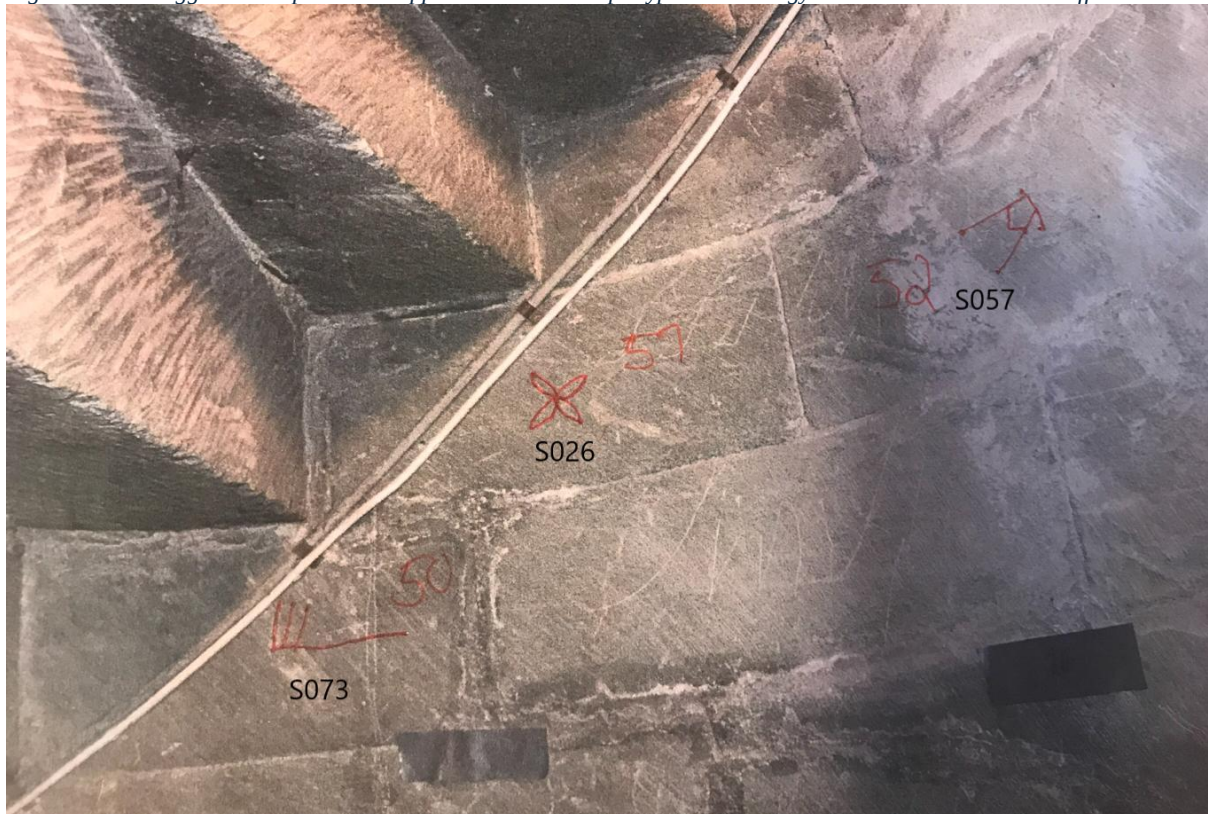
Figur 10 Steinhuggermerker på vindeltrappa i nordre tverrskip. Typenummer begynner med S. Foto: K. Kristoffersen.

Fem av merkene var i en slik tilstand at det ikke kunne katalogiseres. Etter katalogisering ble det klart at det har blitt funnet totalt 15 ulike steinhuggermerker i undersøkelsesområdet. Se diagram 9 over for mer informasjon.

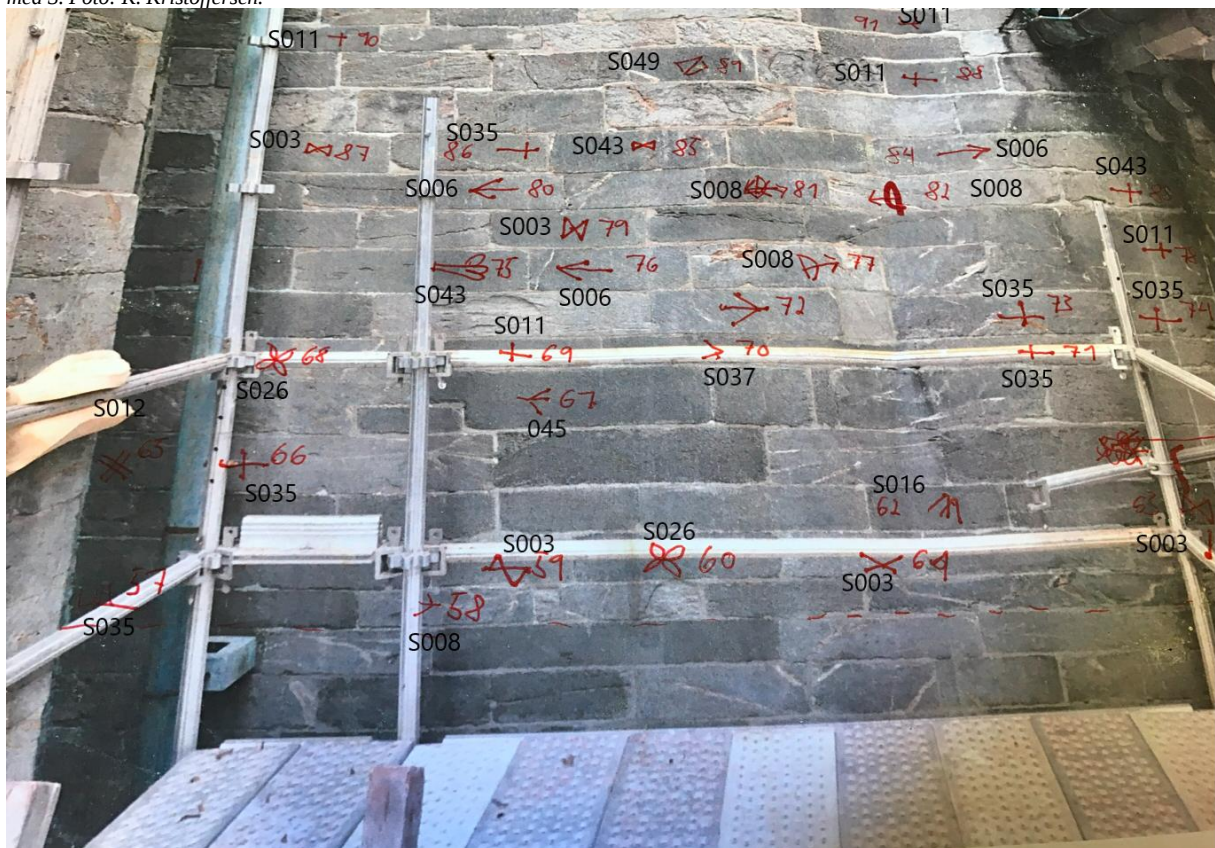
Figur 15 Østveggen i småtta, nordre tverrskip på triforienivå. Godt bevart murverk med mange steinhuggermerker. Typenummer begynner med S. Foto: K. Kristoffersen.

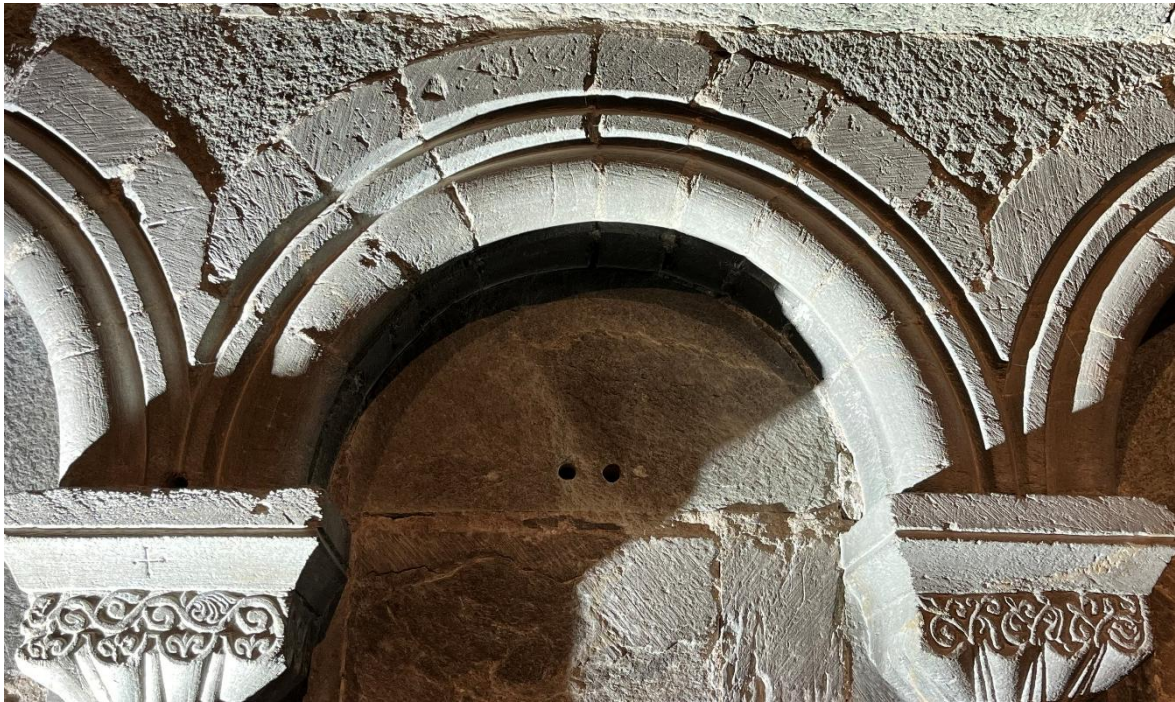
Figur 18 Steinhuggermerker på en del av blindbuen i Lektoriet. Foto: K. Kristoffersen.

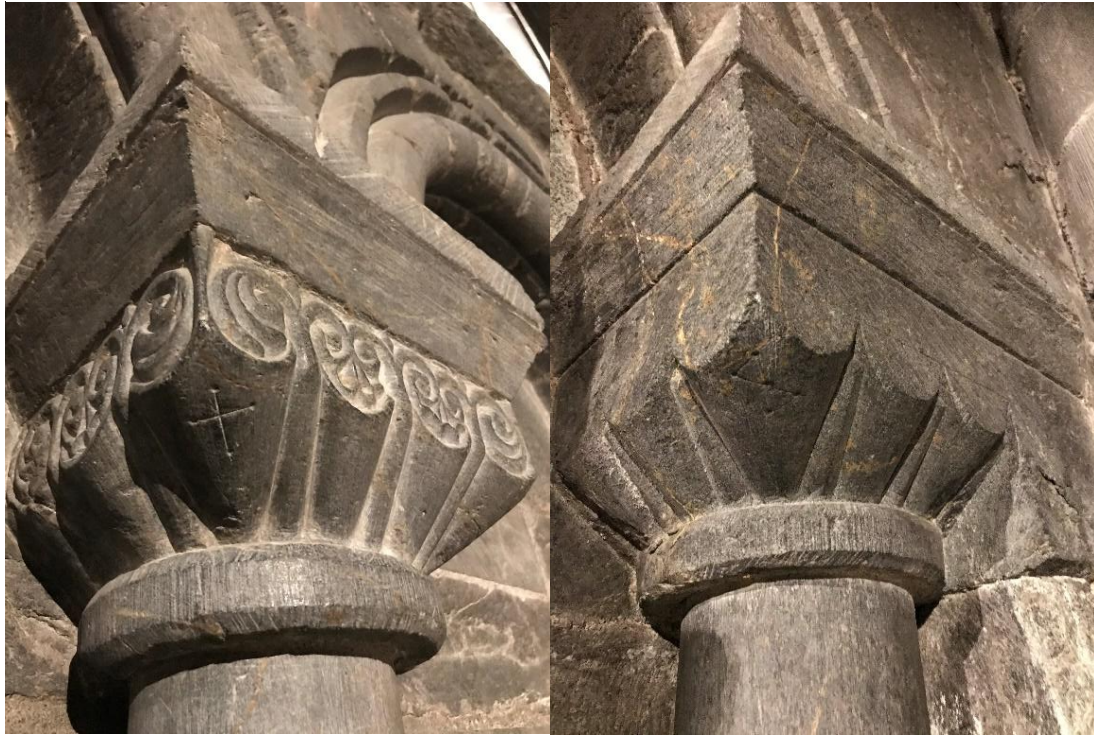
Figur 19 Kapitel med merkene til S002 og S003. Foto: K. Kristoffersen.

Det har blitt funnet to ulike steinhuggermerker på kapitel, nærmere bestemt S002 og S003. Se figur 16 under. Totalt har det blitt funnet steinhuggermerker på 34 kapitel. De aller fleste steinhuggermerkene på kapitel har blitt funnet i kapellene innvendig, og der har det blitt funnet steinhuggermerker på 40% av kapitelene. I enkelte områder er det merker på en enda større andel av kapitelene, noe som styrker teorien om at det er to steinhuggere som har hugd de små kapitelene på arkadenivå. Ettersom det er det samme to merkene som går igjen på kapitel så er min konklusjon at dette var en spesialisert arbeidsoppgave.

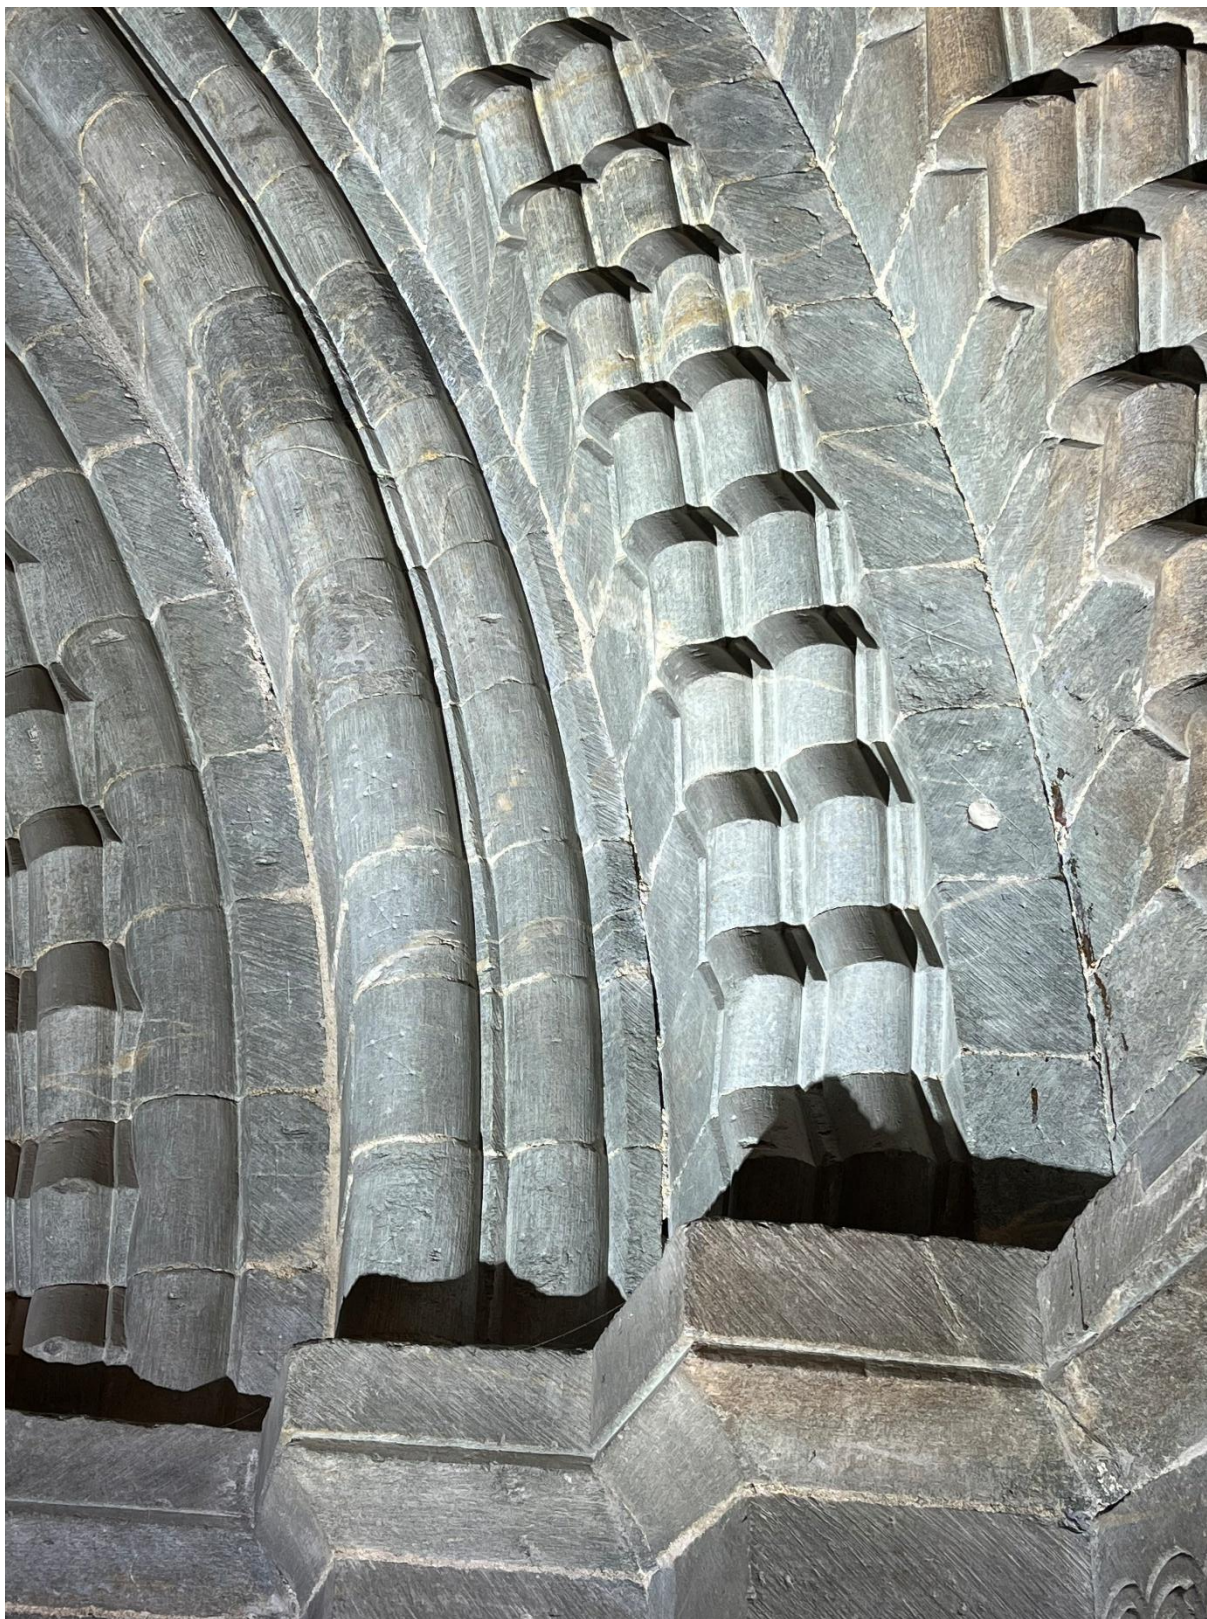
Figur 20 Steinhuggermerker på buestein med chevrongedkor på kapellbuen i Lektoriet. Selv om merkene er risset inn svakt, så er det mulig å se en del av dem. Foto: K. Kristoffersen.

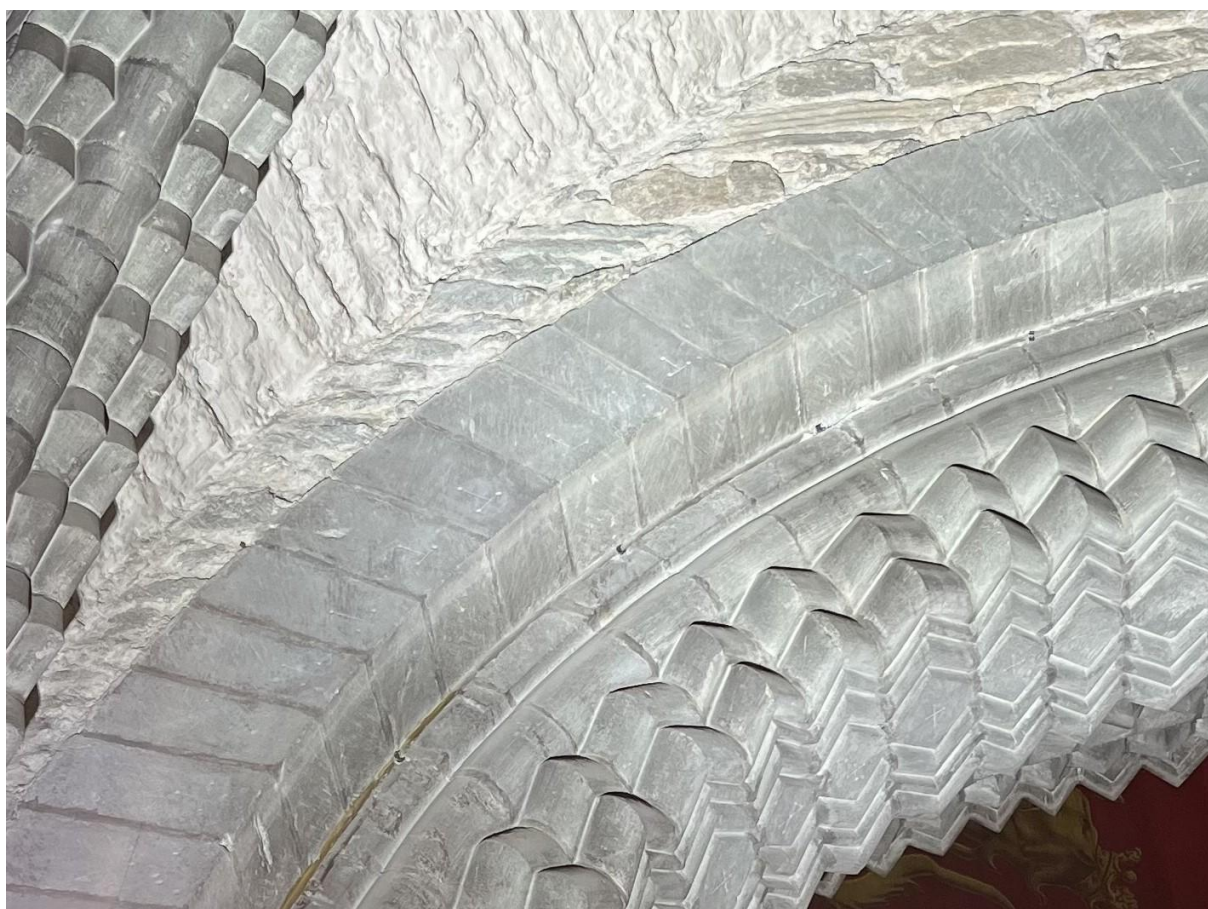
*Figur 21 Baksiden av buen med S001 et merket utformet som en T. Foto: K. Kristoffersen.*

Denne steinhuggeren var en del av «femgjengen» og har hugd et variert utvalg av profilstein. Men det kan se ut som at denne steinhuggeren hugde litt enklere stein enn resten, slik at det kanskje kan forklare hvorfor hugginga av baksiden ble organisert slik den ble. Kanskje har denne steinhuggeren hatt mindre erfaring eller vært lærling? Eller gikk arbeidet raskere når en steinhugger var spesialisert på denne arbeidsoppgaven? Disse spørsmålene er det dessverre ikke mulig å besvare ut fra dette materialet.

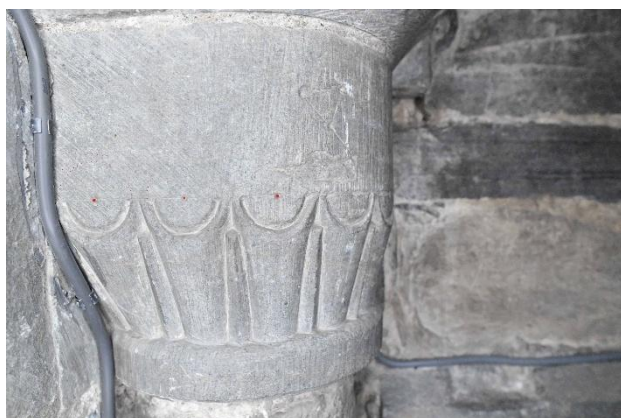
*Figur 22 Kapitel med både steinhuggermerket til S003 og spor etter passer. Sistnevnte er markert med rødt. Foto: K. Kristoffersen.*

buen. En annen ting som er interessant, er at denne steinhuggeren har brukt passer. På et kapitel i NØ hjørne i Lektoriet er det et kapitel som denne steinhuggeren har hugd. Se figur 22. Når man ser nærmere på dette kapitelet, så er det tydelig at steinhuggeren har brukt passer for å lage hjelpelinjer for å hugge dekoren på kapitelet. Passer ble også brukt for å lage maler og arbeidstegninger. I yngre bygningsdeler så finner man ofte spor

etter bruk av passer, men i tverrskipet så er det sjeldnere. Derfor er jeg av den oppfatning at det er mye som tyder på at S003 har hatt en annen rolle enn de andre steinhuggerne, og at han var involvert i planlegging av arbeidet.

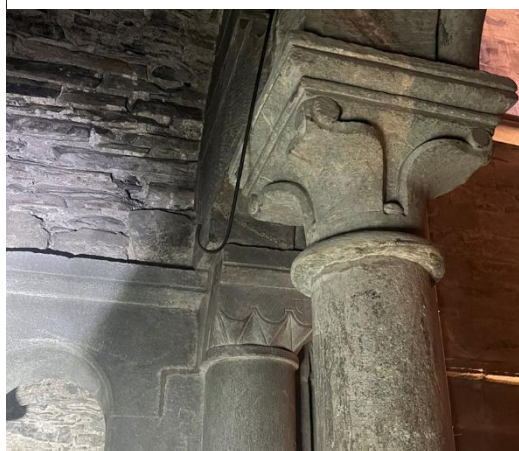
Figur 24. Overgangen mellom østre og nordre triforium. Waterleaf kapitel i foran og foldekapitel lengst bak.. Foto: K. Kristoffersen.

I triforiet i nordre tverrskip er det et tydelig stilskifte i hjørnet i overgangen mellom østre og nordre triforium. Dette er tydelig ved at det i er foldekapitel i østre triforium og waterleaf-kapitel nordre og vestre triforium, se figur 24. Men hvilke steinhuggere har hugd steinen i den nye stilen? Ble steinen i den nye stilen ble hugd av steinhuggere i bygghytta som hadde tilegnet

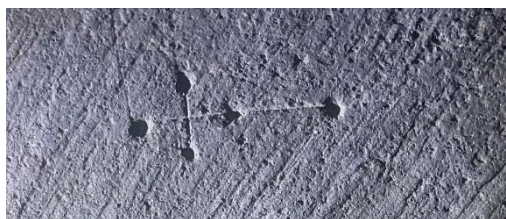
Figur 25. Steinhuggermerker til S011. Foto: K. Kristoffersen.

med merker er hugd av steinhuggere som har vært i bygghytta siden arkadenivå. Merket til S011 har blitt funnet flest ganger på profilstein i undersøkelsesområdet i østre triforium, se figur 25. Dette merket har også blitt funnet på mye av profilsteinen på veggen mot tverrskipsarmen i østre

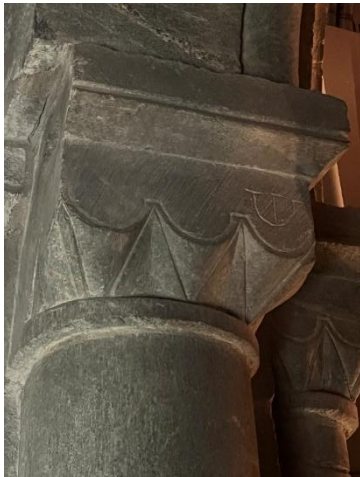
*Figur 26: Innskripsjon på kapitel i nordre triforium i nordre tverrskip. Fot: K. Kristoffersen*

på en konsoll med skulptur. Merket var å finne på den siden som vender inn i muren. Dette er et interessant funn. Men på grunn av plasseringen til merket, så er jeg ikke av den oppfatning av at dette var merket til steinhuggeren som hugde konsollet. Kapitel er de eneste arkitekturelementene som det ikke har blitt funnet merker på. Men det må sies at det har blitt funnet «noe» på et kapitel, se figur 26, men at dette aldri har blitt tolket som et steinhuggermerke. Jeg er heller ikke av den oppfatning at dette er et steinhuggermerke, på grunn av utforming og andre inskripsjoner på steinen i dette området. Men likevel er det viktig at dette ikke blir oversett.

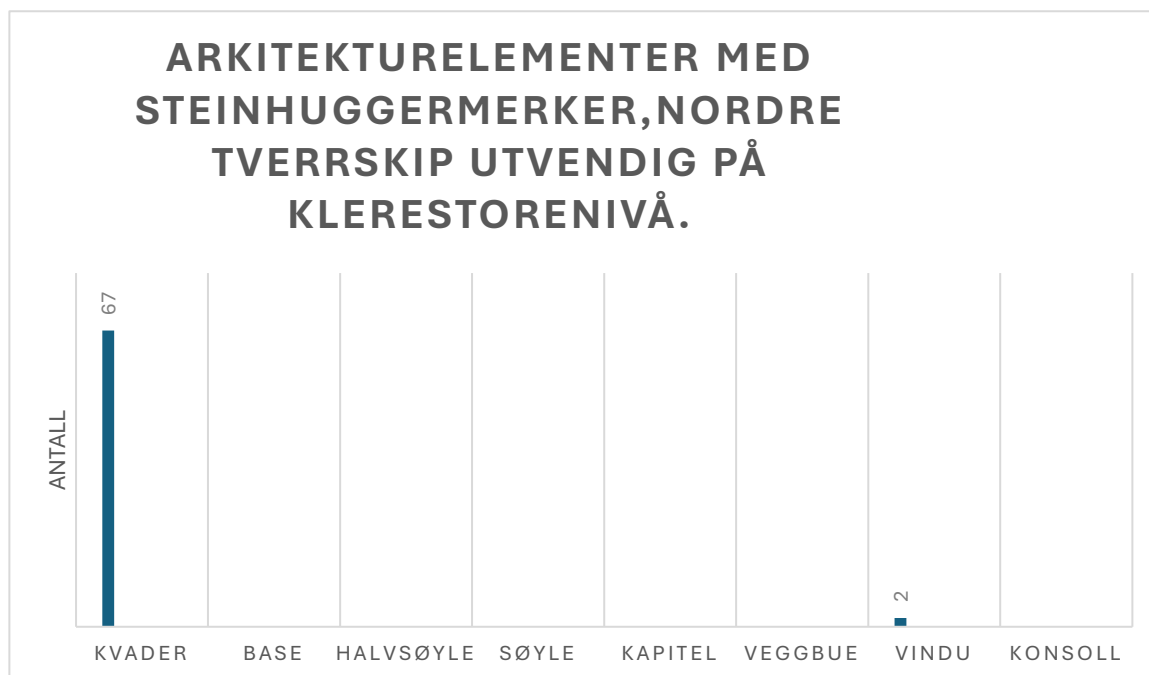
Diagram 53 Arkitekturelementer med steinhuggermerker utvendig på klerestorienivå.

Det har blitt funnet steinhuggermerker på to ulike arkitekturelementer, nærmere bestemt kvader og vindu. Se diagram 53.

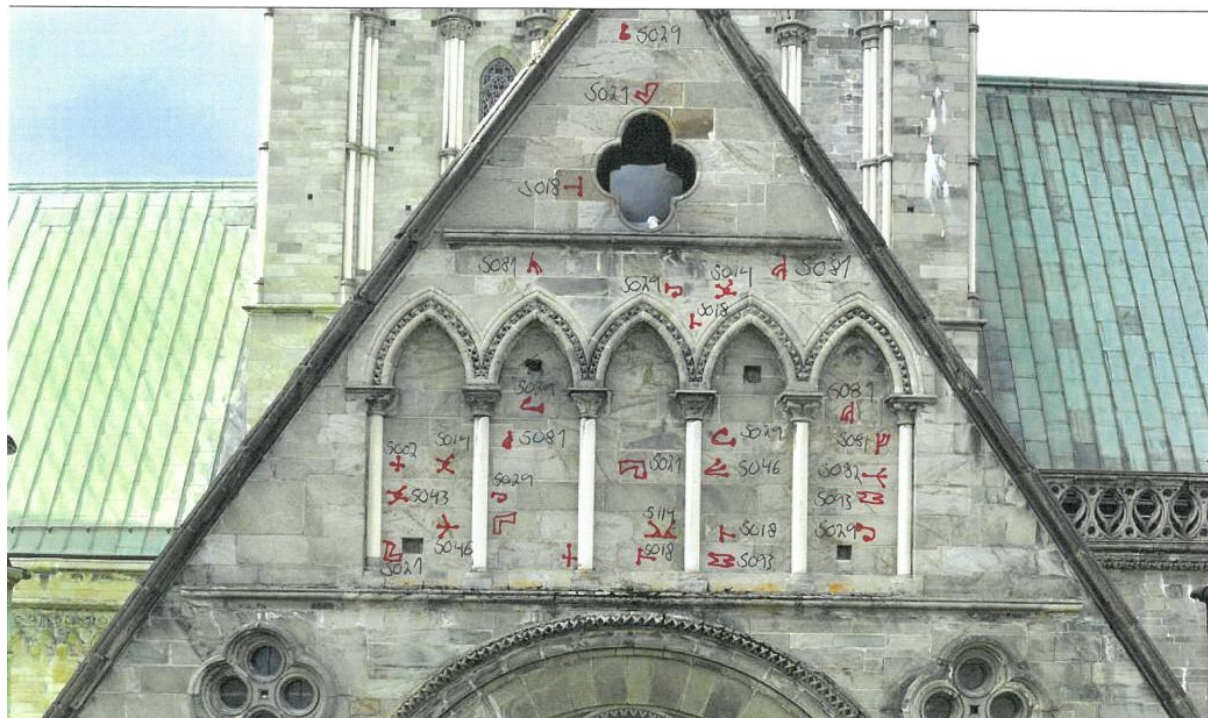
Figur 31 Registrerte steinhuggermerker på gavlen i nordre tverrskip. Foto: K. Kristoffersen.

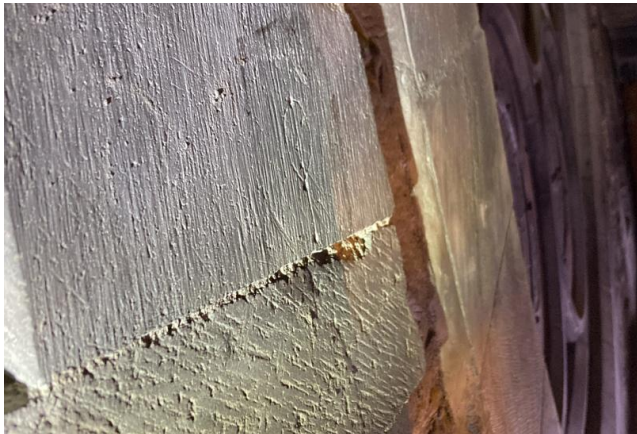
*Figur 32: Steinhuggermerke fra skipet på gjenbrukt stien ved det store vinduet i nordgavlen. Foto: K. Kristoffersen.*

katalogisering ble det klart at det har blitt funnet totalt 34 ulike merker i undersøkelsesområdet, 24 fra hovedbyggefase og ti fra den senere og/eller gjenbrukt stein. Se figur 32. Det har vært krevende å katalogisere dette materialet fordi noen av merkene er veldig enkel og har et motiv som ble brukt i flere byggefaser.
